Applicant: Katsuhiko ITO et alq Conf.: 3771
Appl. No.: 10/662,423 Group: UNASSIGNED
Filed: September 16, 2003 Examiner: UNASSIGNED
For: LUBRICATING SYSTEM FOR INTERNAL
COMBUSTION ENGINE

【書類名】 特許願
【整理番号】 PH3855A-1
【あて先】 特許庁長官殿
【国際特許分類】 F01M 11/00
F01M 1/02
F01M 11/04
F01M 11/06
F02F 7/00

【発明の名称】内燃機関の潤滑装置

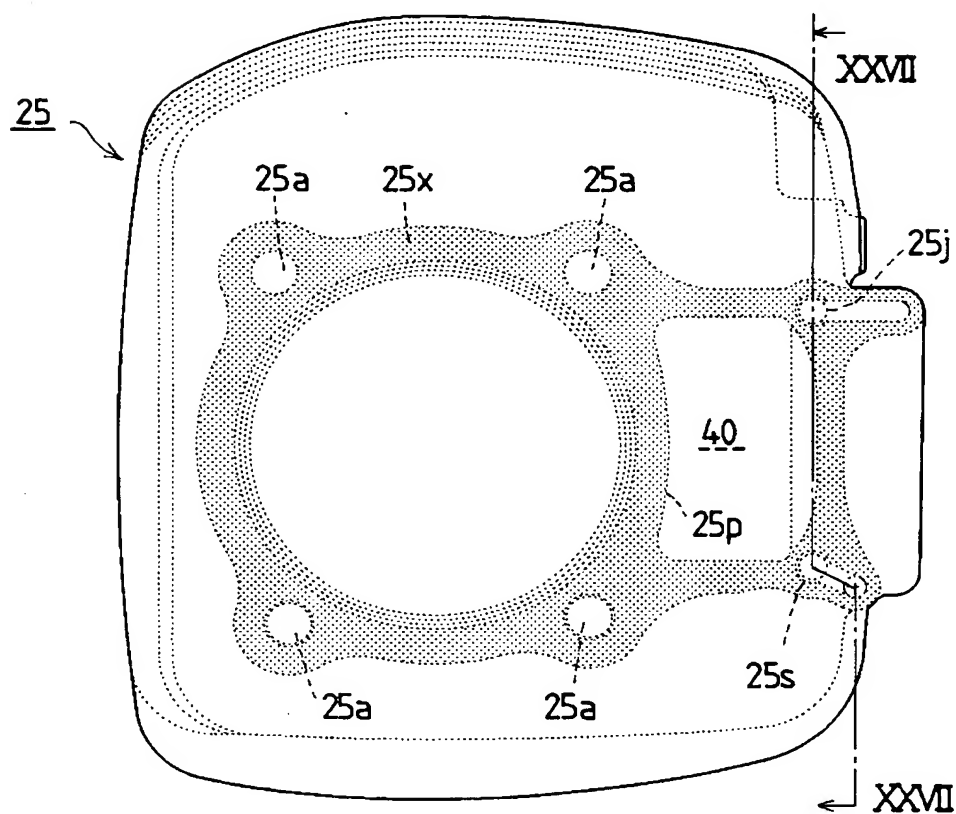
【図 26】

そして、図13に図示されるように、前クランクケース22のシリンダブロック合せ面22xに開口した開口22jは、図26に図示のシリンダブロック25のシリンダ底部合せ面25xの開口25jに合致し、図27に図示されるように、該開口25jは垂直連通路25kを介してシリンダブロック25のシリンダヘッド合わせ面25yの開口25lに連通され、図29および図30に図示されるように、該シリンダブロック25の開口25lはシリンダヘッド26の連通路26lに合致し、該連通路26lの上端は、ヘッドカバー27で囲まれた空間内に露出している。

また、図26、図27に図示されるように、垂直連通路25kと平行な垂直連通路25nは前後方向の連通路25mで相互に連通され、該垂直連通路25nの上端開口25oは、シリンダ

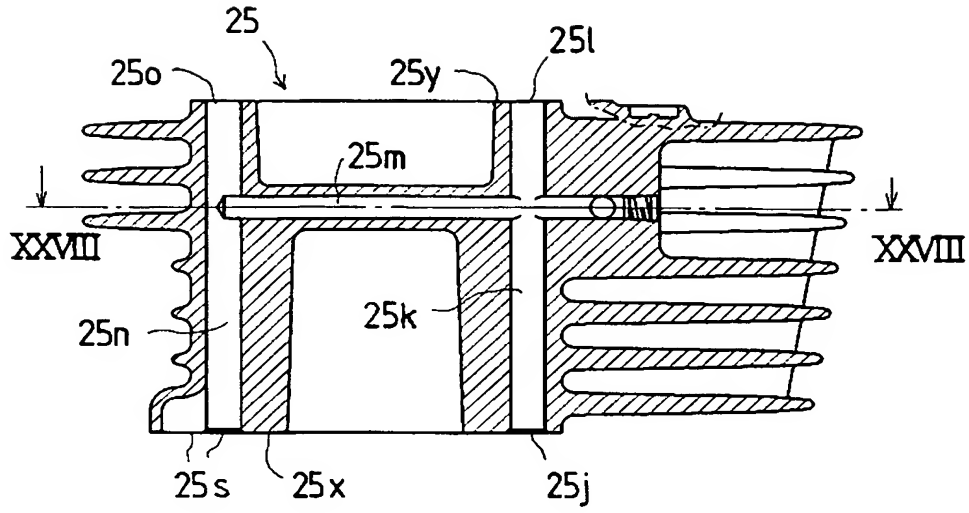
【図 27】

また、図27に図示されるように、垂直連通路25kから連通路25mが岐出されているので、垂直連通路25kを上昇した潤滑油の一部は連通路25mより垂直連通路25nに達し、該垂直連通路25nの上方部分を通る潤滑油は、前述した頂面開口26lを流れた潤滑油と同様に頂面開口26oよりシリンダヘッド26の頂面に流れ出して、連通孔40を介してクランク室59に落下し、シリンダブロック25、シリンダヘッド26が冷却される。

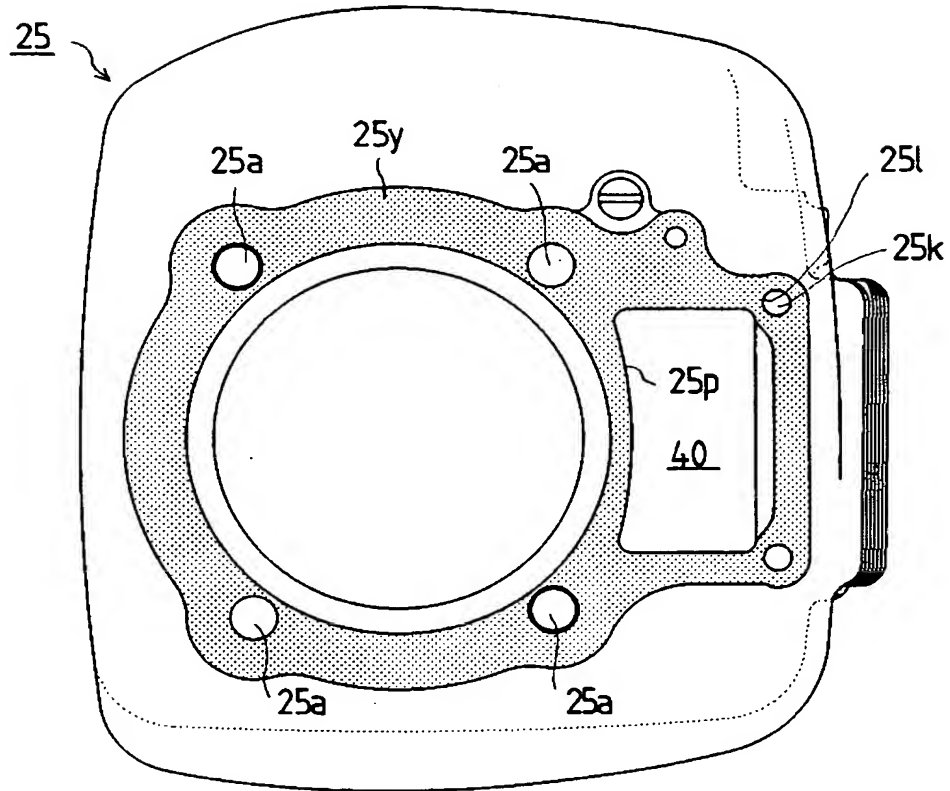
【図 29】

また、図29は、シリンダブロック25の頂面図で、シリンダブロック25の連通孔40の開口25pに、図30に図示のシリンダヘッド26の連通孔40の開口26pが合致した状態で、シリンダブロック25のシリンダヘッド合せ面25y上に、シリンダヘッド26のシリンダヘッド底部合せ面26yが重ねられ、これらシリンダヘッド26、シリンダブロック25のボルト孔26a, 25aを貫通した図示されない4本のボルトの下端ネジが、図13に図示の前クランクケース22、後クランクケース23のボルト孔22q, 23qに螺着されることによって、シリンダブロック25、シリンダヘッド26および前クランクケース22、後クランクケース23が相互に一体的に結合されている。

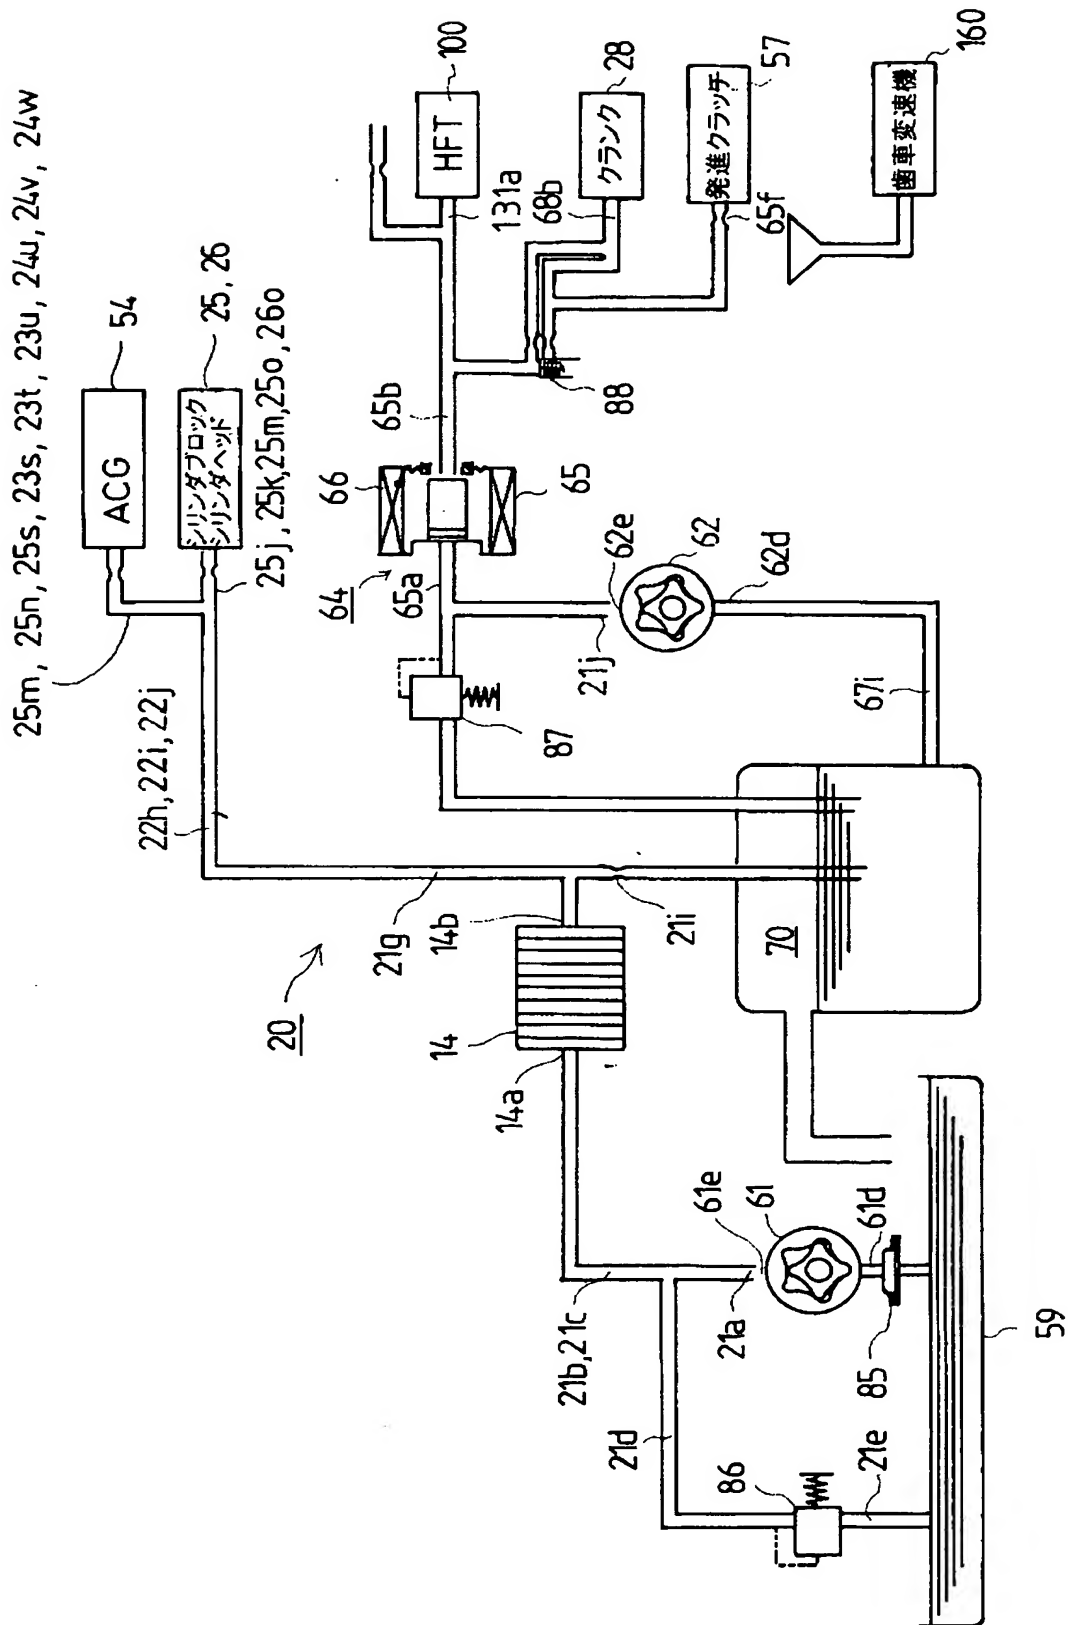
【図 3 4】

図34を参照して、本実施形態において、4ストロークサイクル内燃機関20内の潤滑油が内燃機関付き車両用動力装置1の各部にそれぞれ供給される潤滑油回路の概略について説明すると、回収ポンプ61の吸入口61dはストレータ85を介してクランク室59に接続され、該回収ポンプ61の吐出口61eはオイルクーラ14の吸入口14aに接続され、オイルクーラ14の吐出口14bは、ACG54とシリンダブロック25、シリンダヘッド26とに接続されるとともに、オイルタンク室70に接続されている。

また、オイルタンク室70の底部に供給ポンプ62の吸入口62dが接続され、該供給ポンプ62の吐出口62eはオイルフィルタ64の吸入口65aに接続され、該オイルフィルタ64の吐出口65bは静油圧式無段変速機100と4ストロークサイクル内燃機関20と発進クラッチ57とにそれぞれ接続される。

さらに、回収ポンプ61、供給ポンプ62の各吐出口61e, 62eはリリーフ弁86, 87を介してクランク室59、オイルタンク室70にそれぞれ接続されている。

図34に図示された潤滑油回路に即して、前ケースカバー21、前クランクケース22、後クランクケース23、後ケースカバー24、シリンダブロック25およびシリンダヘッド26内に形成された油路を具体的に説明する。
